LIGA MISTRŮ DIAGNOSTIKY

Vážení čtenáři, v minulém vydání jsme představili diagnostika Jakuba Mejzlíka ze společnosti Auto MERCIA, a. s., Chrudim a jeho první případ. Uvádíme další pokračování, v němž autor popisuje odstranění závady se startováním u vozu Škoda Fabia 1,2 HTP 12 V.

ŠKODA FABIA 2

– NELZE NASTARTOVAT

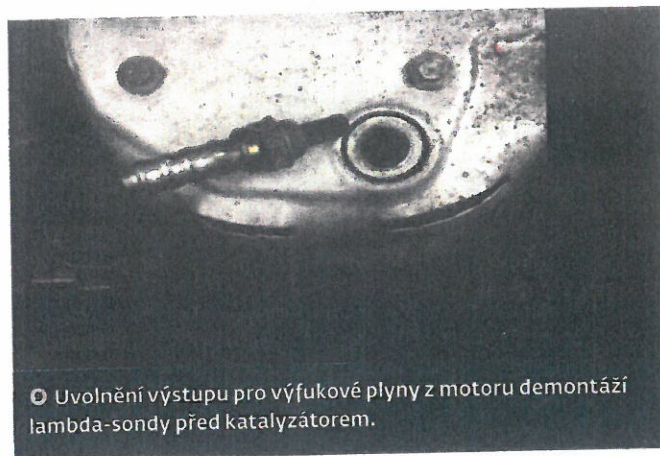
9 Uvolnění výstupu pro výfukové plyny z motoru demontáží lambda-sondy před katalyzátorem.

To už mi začínalo být jasnější, co se děje. Motor při startu začne nasávat směs (tlak v sání klesá), ale po chvílce nasávat přestane (tlak v sání opět stoupá). Sací potrubí je těsné a průchozí a škrtkicí klapka funguje a je ovládána správně. Jako vysvětlení, proč tlak v sání začne stoupat, tedy zbývá stav, kdy motor už nemá kam nasávat čerstvou směs, protože výfukové plyny nemají z motoru kudy odcházet. K potvrzení své domněnky jsem tedy demontoval lambda-sondu před katalyzátorem (obr. 9) a zkusil jsem motor nastartovat. Když si odmyslím zvuk, který vycházel z otvoru po lambda-sondě, motor nastartoval a běžel zcela bez problému. Provedl jsem tedy opět měření signálu průběhu tlaku v sání. Výsledek je na obr. 10.

Určit, který díl je viníkem závady, bylo již nyní snadné. Po rozpojení výfukové soustavy a demontáží katalyzátoru bylo patrné, že ten je zcela ucpaný. U tohoto motoru je katalyzátor součástí výfukového potrubí. Po jeho výměně motor opět startoval a běžel tak, jak má. Opravený vůz byl nyní připraven k předání zákazníkovi. ■
