# ŠKODA OCTAVIA COMBI II RS – MOTOR NEMÁ VÝKON DO 1 500 MIN<sup>-1</sup>

Přinášíme vám další velmi zajímavý diagnostický případ z pera Jakuba Mejzlíka ze společnosti Auto MERCIA, a. s., Chrudim.

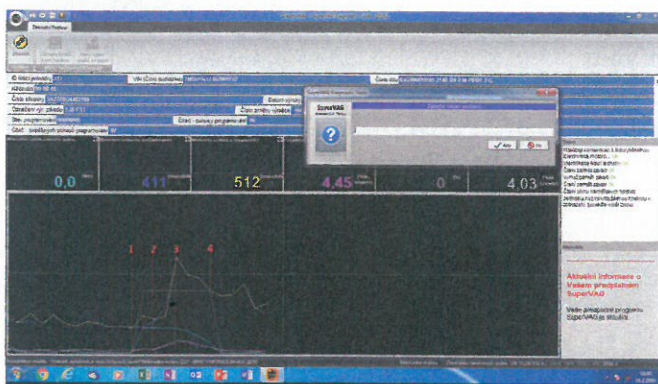
### 2 Záznam naměřených hodnot.

S vozidlem jsem se rozjel téměř na volnoběžné otáčky a potom jsem sešlápl pedál plynu. V naměřených hodnotách je vidět, že hodnota polohy plynového pedálu vyrostla na 100 %, množství nasávaného vzduchu ukazovalo reálnou hodnotu, takže dávka paliva by neměla být nijak omezována. Přesto však doba vstřiku stoupala jen velice málo. Jakmile však přesáhla hodnota otáček motoru  $1\,500\text{ min}^{-1}$ , doba vstřiku se prudce zvýšila a vůz začal akceleroval. Tato měření jsem opakovl ještě několikrát, ale vždy se stejným výsledkem. Záznam naměřených hodnot je na obrázku 2.

**Bod 1:** Sešlápnutí plynového pedálu až na 100 % hodnoty jeho snímače (šedá křivka). Požadovaná i skutečná doba vstřiku roste jen velice málo na hodnotu pouze cca 5° otočení klikové hřídele. Tomu odpovídá i požadovaná a skutečná hodnota množství nasávaného vzduchu (žlutá a modrá křivka), která se dostane k hodnotě cca 500 mg/zdvih pístu. Motor v této chvíli akceleroval velice slabě.

**Bod 2:** Otáčky motoru přesáhly  $1\,500\text{ min}^{-1}$  a požadovaná i skutečná doba vstřiku začala stoupat až k hodnotě 20° otočení klikové hřídele a motor normálně akceleroval. Hodnota požadovaná i skutečná množství nasávaného vzduchu stoupala společně s dobou vstřiku až k hodnotě 1 000 mg/zdvih. Takto by motor fungoval správně.

**Bod 3:** Vlivem omezení plicního tlaku trochu klesne množství nasávaného vzduchu a s tím i doba vstřiku. Jedná se také o správnou funkci systému.

Podle tohoto měření to tedy vypadalo tak, že řídicí jednotka není schopna nastavit správnou dobu vstřiku, dokud nedosáhne hodnota otáček motoru  $1\,500\text{ min}^{-1}$ . Pro jistotu jsem si tato měření ověřil ještě osciloskopickým měřením, viz obr. 3 a 4.

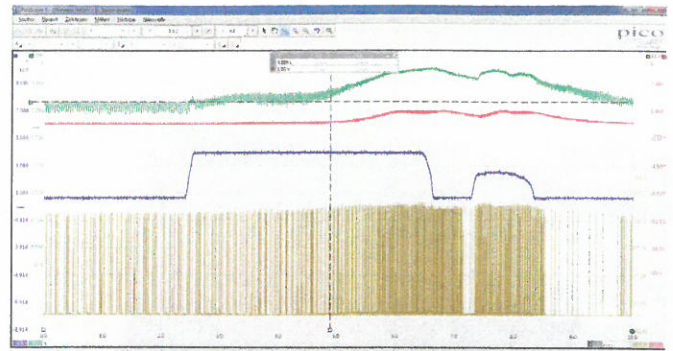
### 3 Osciloskopická analýza

Průběh signálů je podobný jako v grafu naměřených hodnot. Oblast mezi dvěma svislými přerušovanými čarami znázorňuje oblast otáček motoru do  $1\,500\text{ min}^{-1}$ . Plynový pedál je sešlápnutý na 100 % hodnoty jeho snímače, množství

**Modrá křivka:** poloha plynového pedálu (signál jednoho ze snímačů polohy).

**Červená křivka:** signál snímače plicního tlaku.

**Zelená křivka:** signál snímače množství nasávaného vzduchu.

**Žlutá křivka:** signál ovládání piezoelementu PPD vstřikovače.

nasávaného vzduchu stoupá jen velice málo a plicní tlak takřka vůbec. Délka vstřiku se mění jenom nepatrně, ale to bude lépe viditelné na dalším obrázku. Za druhou přerušovanou čarou jsou již otáčky motoru za hranicí  $1\,500\text{ min}^{-1}$  a doba vstřiku se prodlužuje, stoupá množství nasávaného vzduchu i plicní tlak.
